Rapporto dell' audit

183FINSTRAL 9009289

Visita iniziale
del 23 settembre 2014

Protocollo 183FINSTRAL 9009289 del Audit del vom 23. September 2014

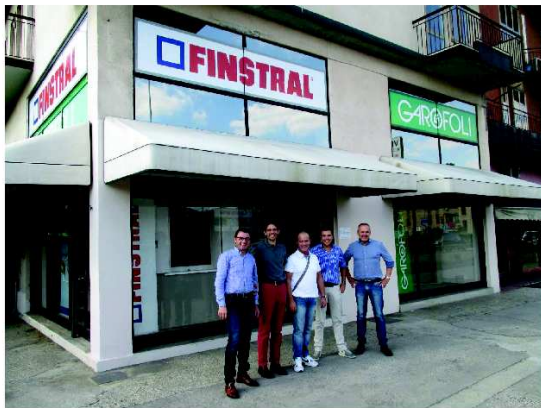
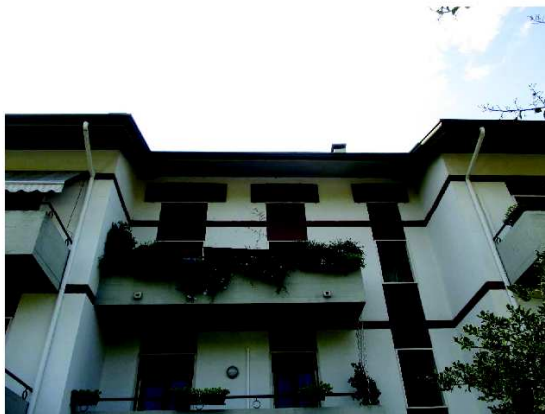
Kunde Auftragsnummer - N°Ordine: 2CFP – 131 del 2014 Objekt/Oggetto: R051M - Ragni

Baustelle Adresse – Indirizzo cantiere: Via Anconetta 228 – 36100 Vicenza

Problembeschreibung / descrizione problema	Verursacher / causatore	Maßnahmen / provvedimenti
Consigliamo di fissare il telaio anche sul lato superiore con una vite passante nel controtelaio/muro, quando superiamo i 700 mm di lunghezza.	Rivenditore	<i>Diego Caldana</i>
Controllare la posizione Nr. 1 dell'ordine 2CFP – 131/01 del 2014 con la produzione per errore soglia, era stata ordinata la soglia S54A sulla persiana e invece e' stata prodotta con soglia codice S15 (senza riempimento e con chiusura corta)	Finstral	<i>Markus Prast</i>

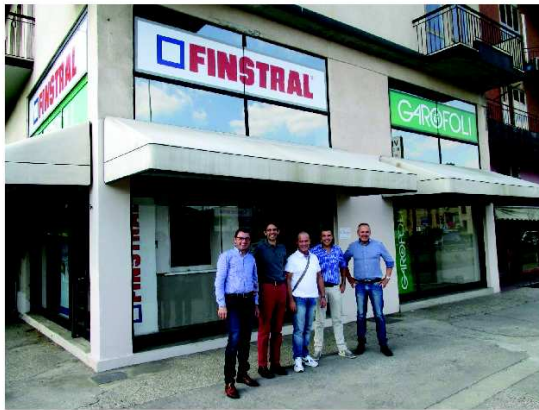
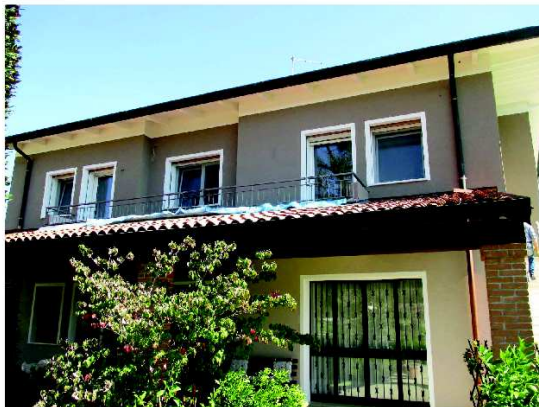
Objekt/Oggetto: R014Z – Didoni Luca

Baustelle Adresse – Indirizzo cantiere: Via Bagnara 54 – 36050 Monteviale (VI)

Problembeschreibung / descrizione problema	Verursacher / causatore	Maßnahmen / provvedimenti
Il fine corsa sulla porta balcone deve essere regolato	Rivenditore	Diego Caldana/Elettricista
